베이직 시리즈(샌드블라스터) - 연마재 분사불량

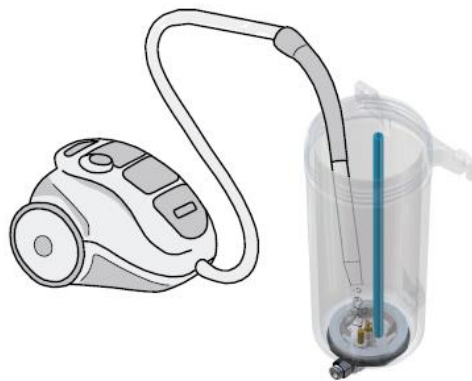
2) 탱크 내부의 연마재를 모두 제거합니다.

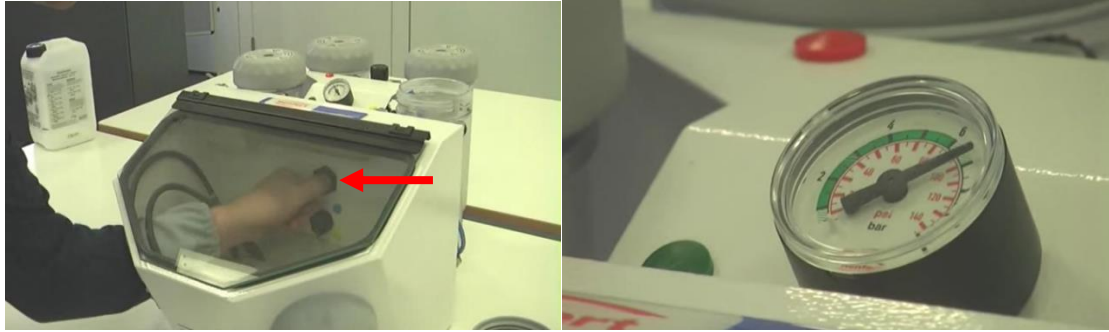
3) 장비의 샌드블라스팅 압력을 최대치로 설정합니다.

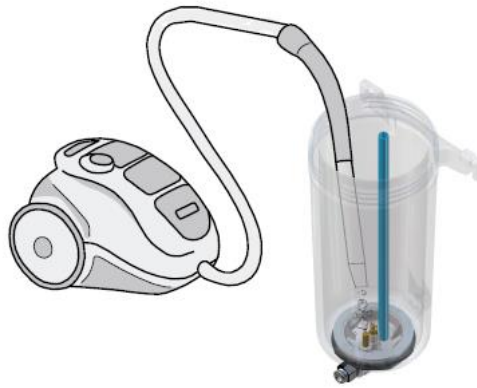
5) 탱크 내부의 이물질을 제거합니다.

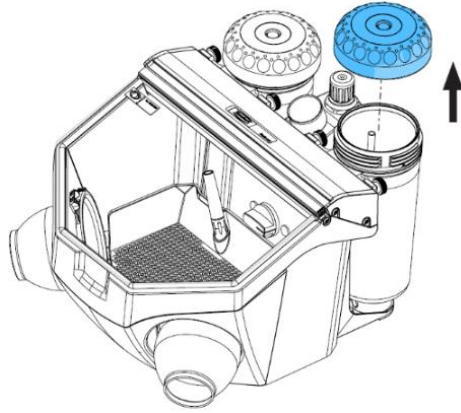
1) 샌드 블라스터의 공기를 배출한 후, 탱크 뚜껑을 엽니다.

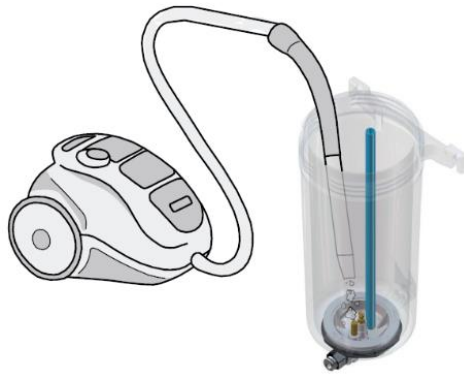
2) 탱크 내부의 연마재를 모두 제거합니다.

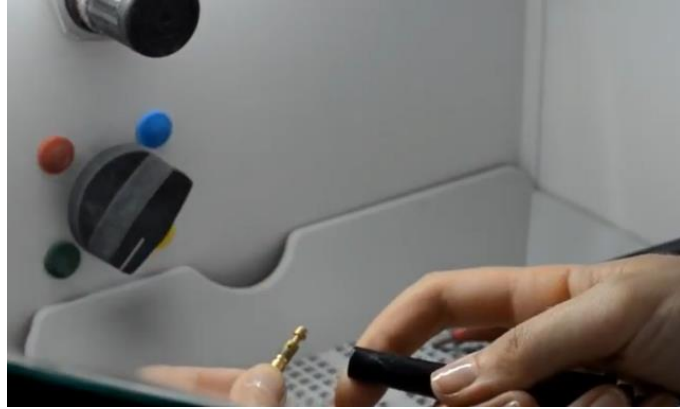
4) 분사노즐을 **에어 콤프레셔**로 불어서 청소합니다. (물로 세척 금지)
