SILENT compactCAM

FAQ - frequently asked questions

FAQ - 한국어

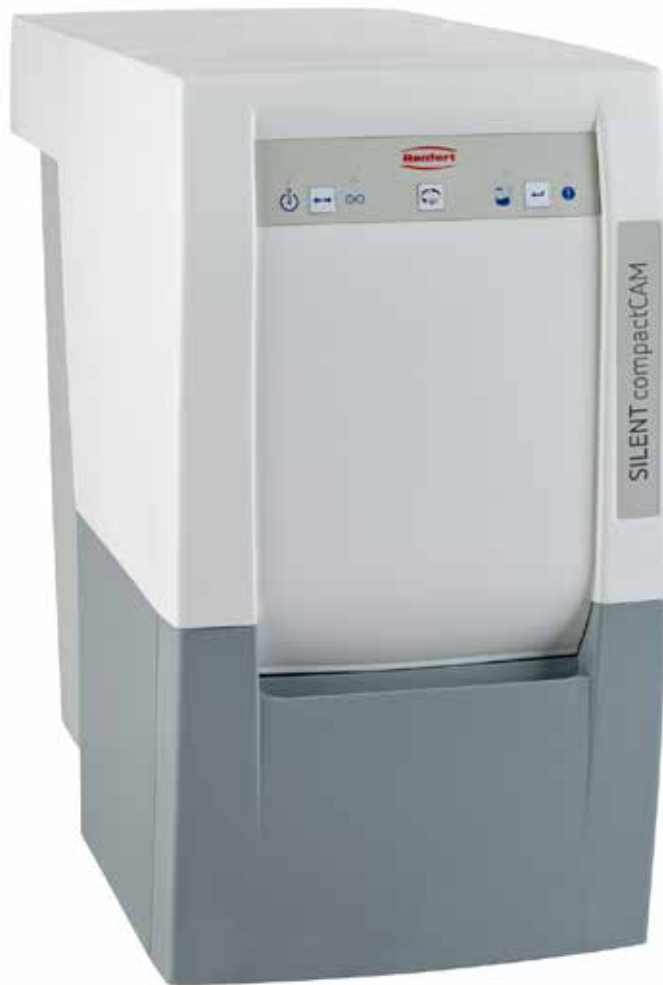
Fig. 1 / 2

i 작동 구성품에 관한 정보는 본 문서의 "[그림 1](#)"과 "[그림 2](#)"를 참조하십시오.

문제	원인	해결방법
오류 메시지가(26, 그림 2)가 깜박입니다.	<ul style="list-style-type: none"> 전자 장치가 너무 뜨겁습니다. 	<ul style="list-style-type: none"> 장치를 끄고 냉각시킵니다. 다음과 같은 방식으로 적절한 냉각을 실시합니다. <ul style="list-style-type: none"> - 설치 안내서 4.2장 참조. - 외부 환기(4.6장 참조). - 미립자 필터 교체.
흡입 성능이 충분하지 않습니다.	<ul style="list-style-type: none"> 흡입관에 막힘이나 누출이 있습니다. 분진 서랍이 밀폐되지 않았습니다. 미립자 필터가 가득 찼습니다. 	<ul style="list-style-type: none"> 흡입관을 확인하십시오. 4.4장의 포인트를 관찰하십시오. 분진 서랍이 올바른 위치에 있는지 확인하십시오 (6.2장 참조). 장치를 껐다가 다시 켜서 필터 청소 기능을 시작합니다. 미립자 필터를 교체합니다(6.3장 참조).
분진 서랍이 넘치도록 찻 습니다.	<ul style="list-style-type: none"> “분진 서랍 비우기” 시간이 너무 높 게 설정되었습니다. 	<ul style="list-style-type: none"> 시간을 더 낮게 조정합니다(6.2.1장 참조).
분진 서랍이 완전히 차지 않았는데도 분진 서랍을 비우라는 신호가 표시됩니다.	<ul style="list-style-type: none"> “분진 서랍 비우기” 시간이 너무 낮 게 설정되었습니다. 	<ul style="list-style-type: none"> 시간을 더 높게 조정합니다(6.2.1장 참조).
“분진 서랍 비우기” 디스플레이가 깜박이며 음향 신호가 3번 울립니다.	<ul style="list-style-type: none"> 흡입 속도가 부족하여 필터 청소 기능이 실시됩니다. 	<ul style="list-style-type: none"> 필터 청소가 끝날 때까지 기다리십시오.

오류 메시지에 불이 켜집니다(26, 그림 2).	<ul style="list-style-type: none"> 미립자 필터가 가득 차서 필터 청소 기능만으로 문제를 해결할 수 없습니다. 	<ul style="list-style-type: none"> 미립자 필터를 교체합니다(부속품 및 6.3장 참조).
오류 메시지에 불이 켜지고(26, 그림 2) 경고음이 다시 3번 울립니다.	<ul style="list-style-type: none"> 미립자 필터가 가득 차서 필터 청소 기능만으로 문제를 해결할 수 없습니다. 	<ul style="list-style-type: none"> 미립자 필터를 교체합니다(부속품 및 6.3장 참조).
연속 작동 또는 자동 작동 중 석션 과정이 갑자기 멈추고 해당 디스플레이가 계속 유지됩니다(20 / 22, 그림 2).	<ul style="list-style-type: none"> 석션 터빈이 과열 상태입니다. 석션 터빈에 문제가 있습니다. 	<ul style="list-style-type: none"> 기기를 끄고 최소 60분 이상 회복시간을 두십시오. 석션 튜브가 막히지 않았는지 확인합니다. 튜브에 걸린 이물질을 제거하십시오. 기기를 껐다가 다시 켜서 필터 세척 동작이 작동할 수 있도록 합니다. (필터 세척 후에도 석션이 잘 되지 않을 경우) 극세 필터를 교체합니다(6.3장 참조). 석션 터빈을 교체합니다.
장치가 켜질 때 모든 디스플레이가 켜지지 않습니다.	<ul style="list-style-type: none"> 켜지지 않는 디스플레이에 결함이 있습니다. 	<ul style="list-style-type: none"> Renfert / 서비스로 문의하십시오.
