# SILENT compact

FAQ - frequently asked questions

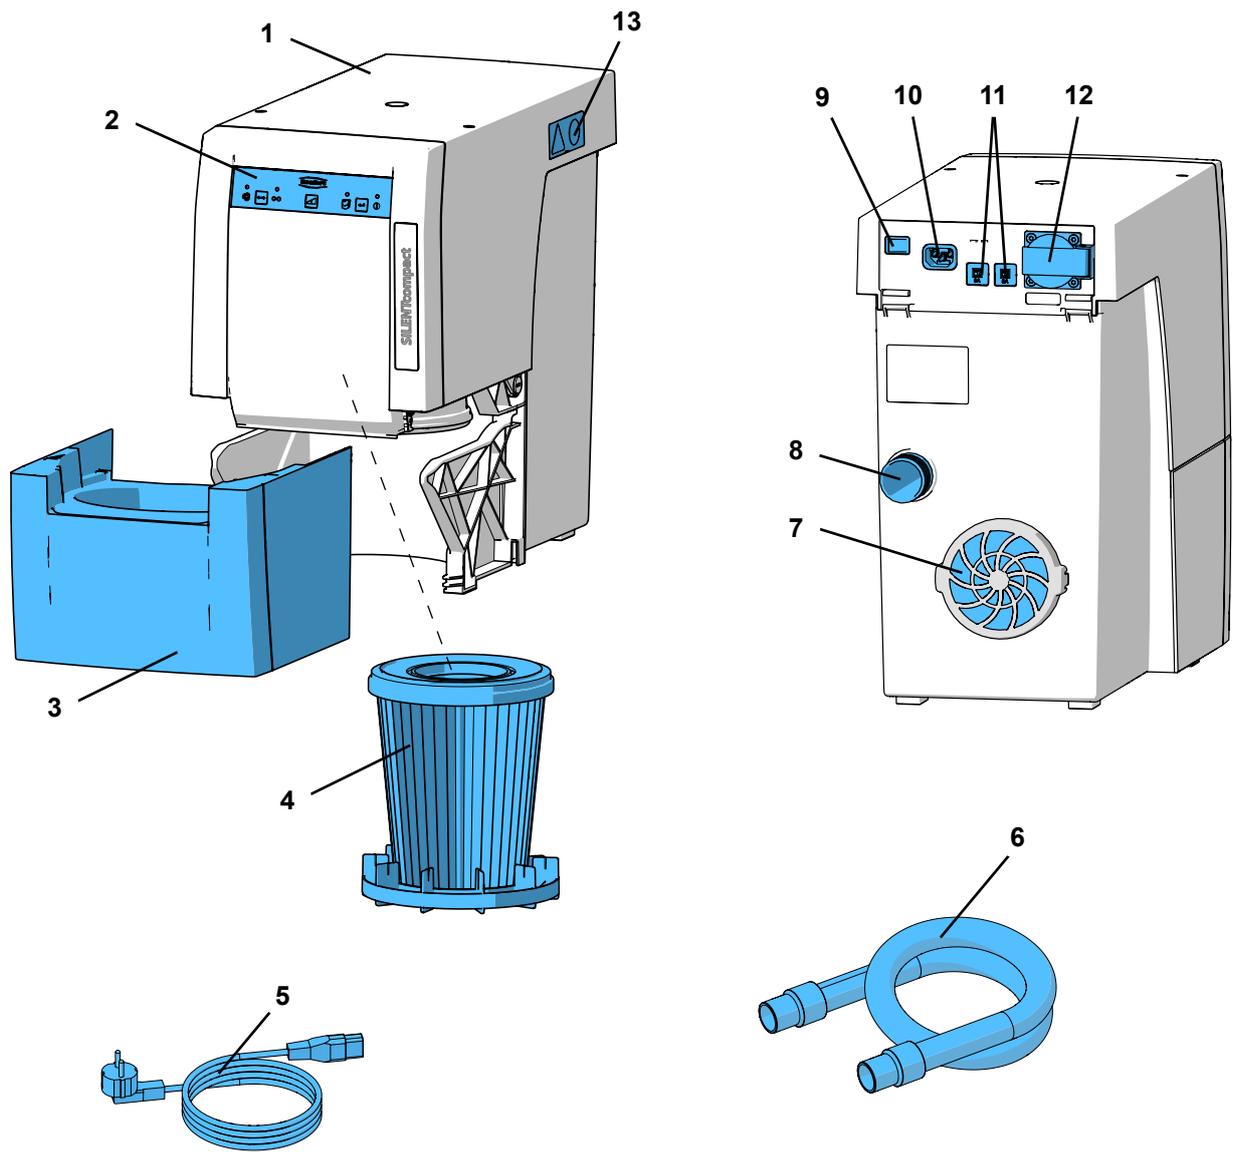
Fig. 1

작동 구성품에 관한 정보는 본 문서의 "[그림 1](#)"과 "[그림 2](#)"를 참조하십시오.

오랜 시간 운반되었거나 엔진을 교체한 후에 흡입 작동이 되지 않습니다.	<ul style="list-style-type: none"> <li>• 서비스 플랩(13, 표 1) 뒤의 연결 플러그가 제대로 끼워지지 않았습니다.</li> </ul>	<ul style="list-style-type: none"> <li>• 서비스 플랩(13, 표 1)을 열고 연결 플러그를 위로 끝까지 밀어 넣습니다.</li> </ul>
장치가 켜질 때 모든 디스플레이가 켜지지 않습니다.	<ul style="list-style-type: none"> <li>• 켜지지 않는 디스플레이에 결함이 있습니다.</li> </ul>	<ul style="list-style-type: none"> <li>• Renfert/서비스로 문의하십시오.</li> </ul>
연결된 전자 장치의 전원을 켤 때 퓨즈가 개방됩니다.	<ul style="list-style-type: none"> <li>• 연결된 장치의 총 용량이 너무 높습니다.</li> </ul>	<ul style="list-style-type: none"> <li>• 최대 연결 용량을 관찰하십시오(8장 참조).</li> </ul>
연속 작동 또는 자동 작동 중 석션 과정이 갑자기 멈추고 해당 디스플레이가 계속 유지됩니다(20 / 22, 그림 2).	<ul style="list-style-type: none"> <li>• 석션 터빈이 과열 상태입니다.</li> <li>• 석션 터빈에 문제가 있습니다.</li> </ul>	<ul style="list-style-type: none"> <li>• 기기를 끄고 최소 60분 이상 회복시간을 두십시오.</li> <li>• 석션 튜브가 막히지 않았는지 확인합니다. 튜브에 걸린 이물질을 제거하십시오.</li> <li>• 기기를 껐다가 다시 켜서 필터 세척 동작이 작동할 수 있도록 합니다. (필터 세척 후에도 석션이 잘 되지 않을 경우) 극세 필터를 교체합니다(6.3장 참조).</li> <li>• 석션 터빈을 교체합니다.</li> </ul>
